## Objektreport: Saules Gojus Die Renovierung des Kindergartens Sonnenwäldchen

„Saules gojus“ - auf Deutsch Sonnenwäldchen - heißt der Kindergarten, dessen großes Grundstück im Norden der litauischen Hauptstadt Vilnius direkt an einen Wald grenzt und wo von allen Seiten die Sonne ungehindert darauf strahlen kann ([www.kindergarten.lt](http://www.kindergarten.lt))

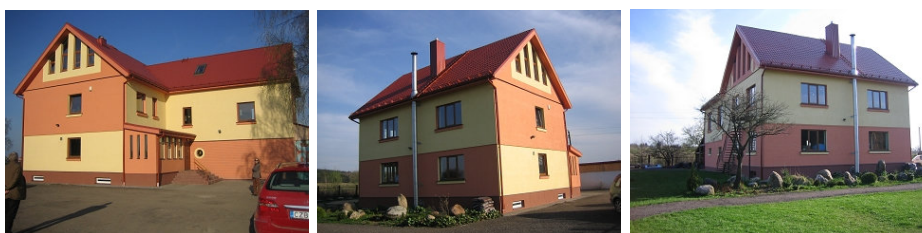
Die fertige Fassade

Begeistert sind wir von den Eigenschaften: trotz der im Vergleich zu Deutschland extremen litauischen Bedingungen von  $-20^{\circ}\text{C}$  im Winter bis knapp  $30$  Grad im Sommer verblasst ThermoShield nicht und es sind überhaupt keine Risse zu sehen, weder an der Holzverkleidung noch am Putz – ein großes Problem vieler Farben hierzulande und bei einem Stadtrundgang durch Vilnius an fast jeder Ecke zu beobachten.“

Um die energetische Qualität der Außenwände zu verbessern, riet der Bausachverständige zum Einsatz von ThermoShield ([www.ThermoShield-Europe.com](http://www.ThermoShield-Europe.com)). Gründe hierfür sind u.a. der Schutz vor solarer Belastung im Sommer, die Kompensation von Wärmebrücken, Schlagregenschutz, Verbesserung der thermischen Behaglichkeit. Der praktische Nutzen hat diesem Planungsansatz Recht gegeben, der folgende Erfahrungsbericht ist selbst erklärend.

„Wir haben ThermoShield für Renovierungsarbeiten an unserem Kindergarten im Sommer 2007 sowohl innen als auch außen benutzt. Während wir zu Beginn noch einmal mitten in der Nacht und während des Tages nachheizen mussten, ist das Haus jetzt mit zweimaligem Heizen warm zu halten, auch bei Temperaturen von  $-20$  (Januar 2009).
